# GELENEKSEL TÜRK KONUTUNUN DEPREME DAYANIKLILIĞI ÜZERİNE BİR ÇALIŞMA

## A STUDY ON EARTHQUAKE RESISTANCE OF TRADITIONAL TURKISH HOUSES

International Burdur Earthquake & Environment Symposium (IBEES2015)  
Uluslararası Burdur Deprem ve Çevre Sempozyumu  
7-9 May 2015, Mehmet Akif Ersoy University, Burdur-Türkiye

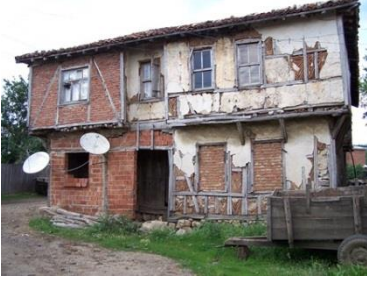
Ahşap iskelet yapı

Şekil 1. Geleneksel yapım sistemlerinde inşa edilmiş konutlar (Yüksek, 2006)

- Ahşap yapım sistemleri: Ahşap yapım sistemleri yapıldığı yörenin coğrafi ve iklimsel özelliklerine göre farklılıklar gösterir. Bu farklılıklar taşıyıcı sistemin seçiminde ve dolgu elemanlarının belirlenmesinde ortaya çıkar. Taşıyıcı sistem türünde yağma sistem ve iskelet sistem olmak üzere iki farklı yaklaşım vardır. Ahşap iskeletin dolgu malzemesi olarak ta taş, tuğla, kerpiç, ahşap, bağdadi çitaları ve örülerek uygulanan ağaç dalları kullanılmıştır.

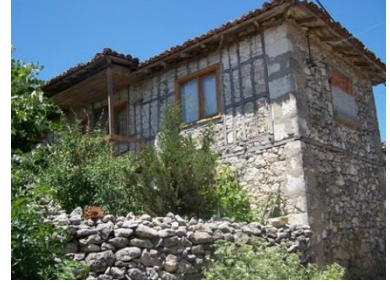
Taş yığma yapı

- Taş yapım sistemleri: Anadolu'nun hemen her bölgesinde birbirinden pek farklı olmayan taş yapılara rastlanır. Taş duvarları sağlamlaştırmak için ahşap, kerpiç veya yine taş malzeme ile oluşturulmuş farklı hatıllar kullanılmıştır. Kullanılan taş malzeme, elde edilebilirlik seviyesine göre genellikle kırsal bölgelerde moloz taş veya kaba yonu taş, kentsel bölgelerde ise ince yonu taş veya kesme taş olabilmektedir.
